AMMINISTRAZIONE COMUNALE DI  
SOLBIATE ARNO  
*Provincia di Varese*

**INDIVIDUAZIONE DEL  
RETICOLO IDRICO MINORE**

***Database Corsi d'Acqua e dei Manufatti Idrici***

DICEMBRE 2009

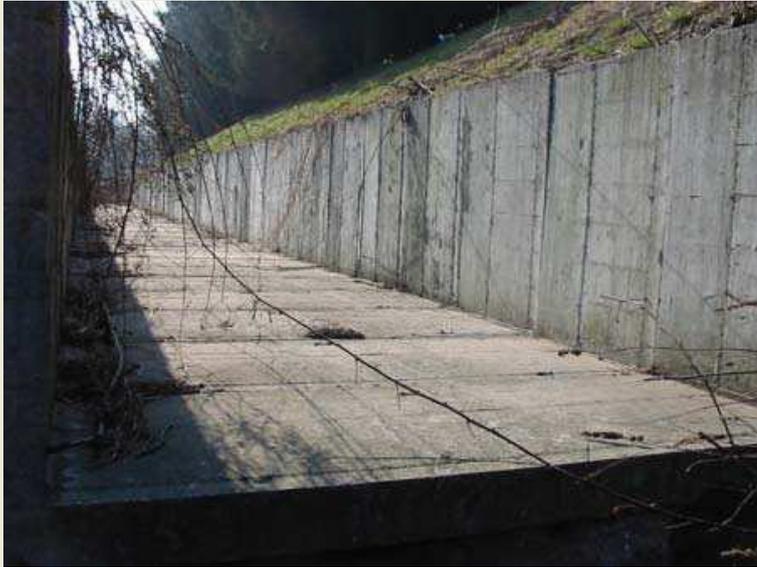
Foto

IDManufatto	Can01
Denominazione Corso d'acqua	Torrente Riale
IDTipologia di manufatto	Canale artificiale
Descrizione manufatto	Canale artificiale costituito da una struttura in cemento con forma ad U di dimensioni 1,5 x 1,0 m e spessore 0,2 m, posizionato al di sopra della Tombinatura To05-To06. Buono stato di conservazione.

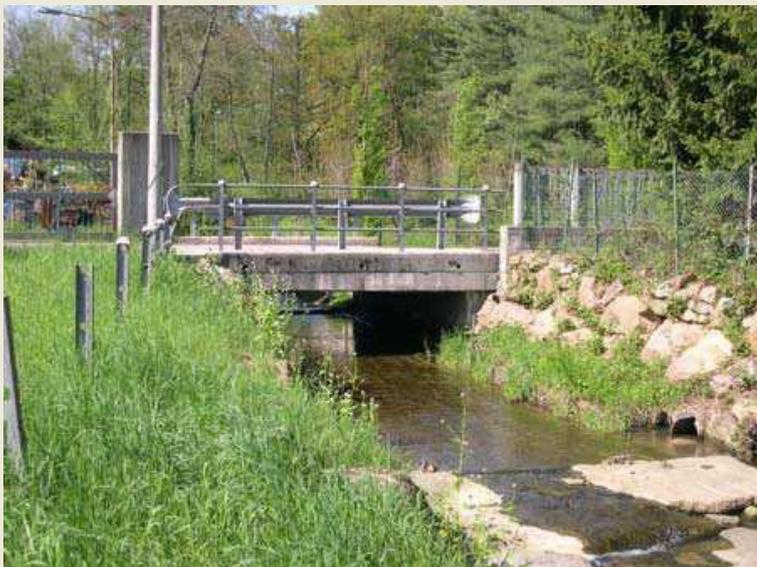
Foto

IDManufatto	Po01
Denominazione Corso d'acqua	Torrente Riale
IDTipologia di manufatto	Ponte
Descrizione manufatto	Ponte su strada asfaltata lungo 6,0 m e largo circa 6,0 m costituito da una struttura in cemento con luce di passaggio del corso d'acqua a sezione rettangolare. Buono stato di conservazione.

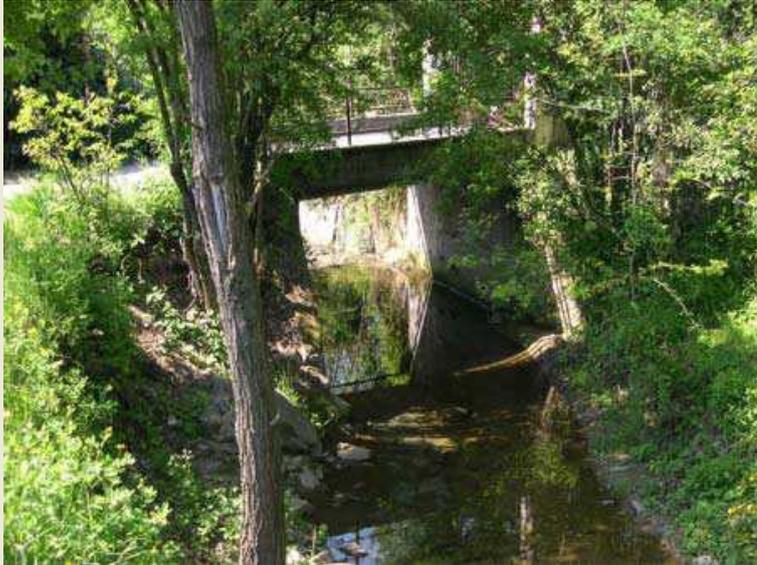
Foto

IDManufatto	Po02
Denominazione Corso d'acqua	Torrente Riale
IDTipologia di manufatto	Ponte
Descrizione manufatto	Ponte su strada asfaltata di accesso ad un edificio lungo 7,0 m e largo circa 4,5 m costituito da una struttura in cemento con luce di passaggio del corso d'acqua a sezione rettangolare. Buono stato di conservazione.

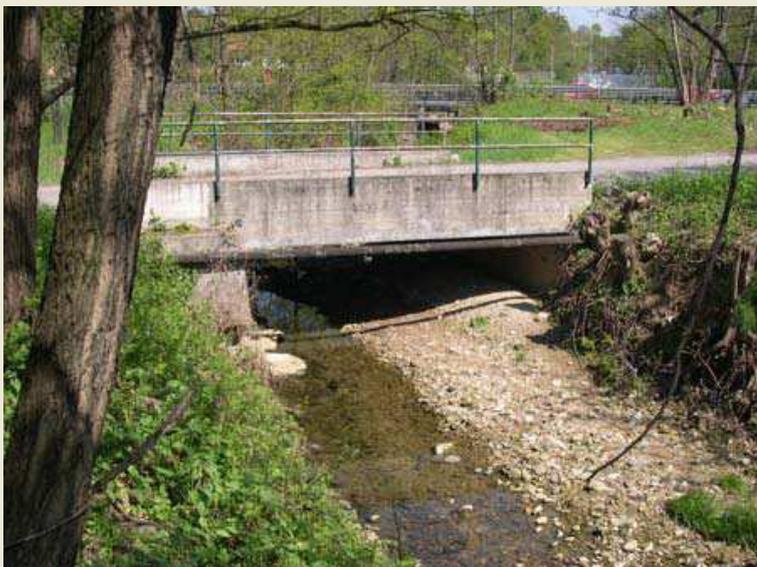
Foto

IDManufatto	Po03
Denominazione Corso d'acqua	Torrente Riale
IDTipologia di manufatto	Ponte
Descrizione manufatto	Ponte su strada asfaltata lungo 6,0 m e largo circa 4,0 m costituito da una struttura in cemento con luce di passaggio del corso d'acqua a sezione rettangolare. Buono stato di conservazione.

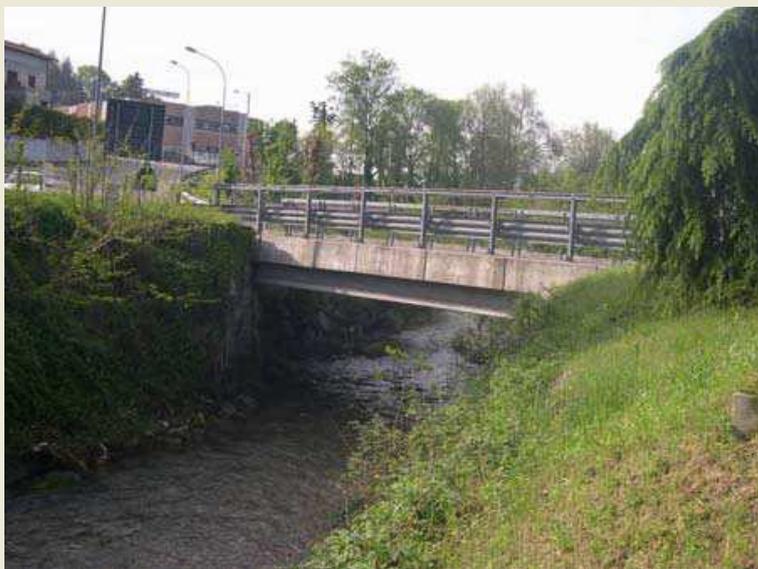
Foto

IDManufatto	Po04
Denominazione Corso d'acqua	Torrente Arno
IDTipologia di manufatto	Ponte
Descrizione manufatto	Ponte su strada asfaltata lungo 10,0 m e largo circa 12,0 m costituito da una struttura in cemento con luce di passaggio del corso d'acqua a sezione rettangolare. Buono stato di conservazione.

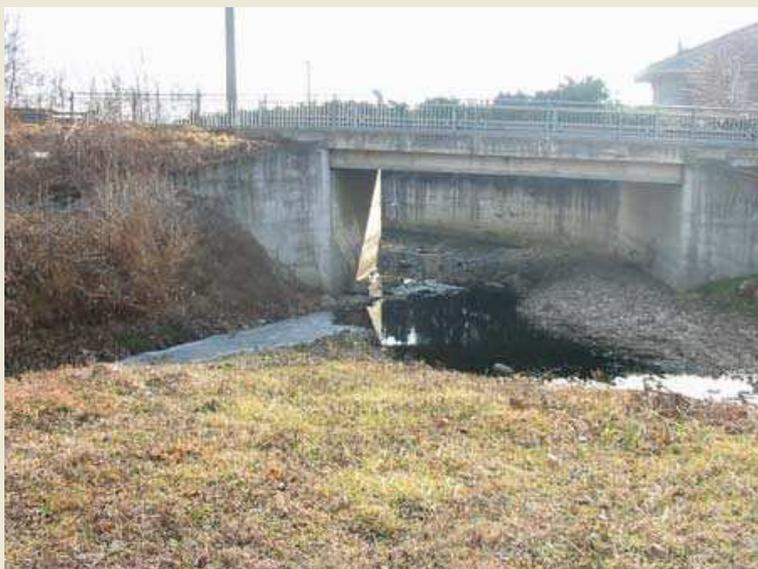
Foto

IDManufatto	Po05
Denominazione Corso d'acqua	Torrente Arno
IDTipologia di manufatto	Ponte
Descrizione manufatto	Ponte su strada asfaltata lungo 13,0 m e largo circa 11,0 m costituito da una struttura in cemento con luce di passaggio del corso d'acqua a sezione rettangolare. Buono stato di conservazione.

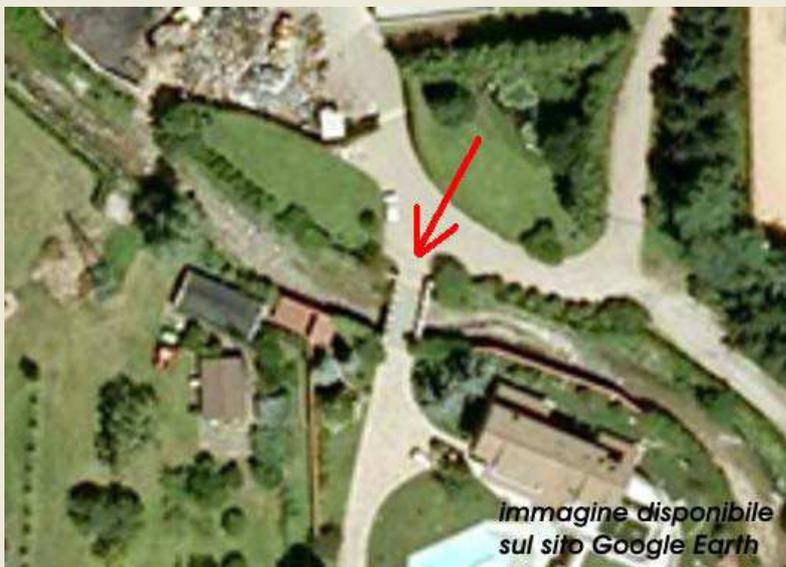
Foto

IDManufatto	Po06
Denominazione Corso d'acqua	Torrente Arno
IDTipologia di manufatto	Ponte
Descrizione manufatto	Ponte su strada asfaltata lungo 12,0 m e largo circa 6,0 m costituito da una struttura in cemento con luce di passaggio del corso d'acqua a sezione rettangolare. Buono stato di conservazione.

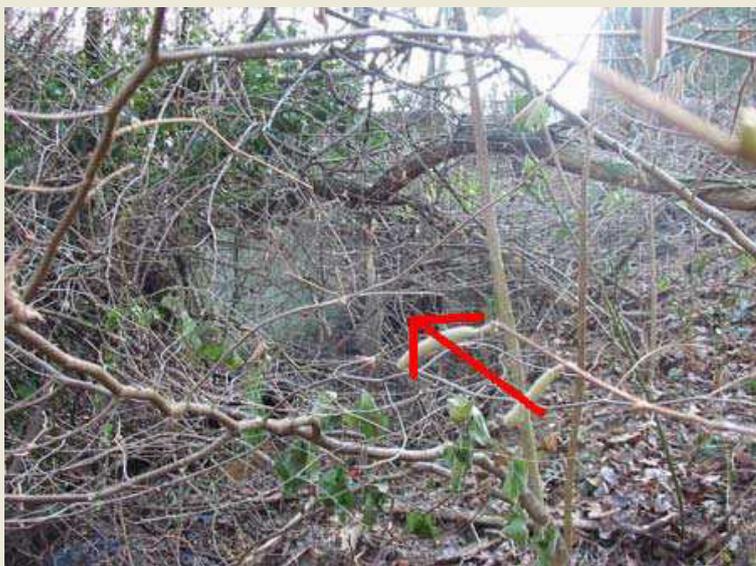
Foto

IDManufatto	Sc01
Denominazione Corso d'acqua	Torrente Riale
IDTipologia di manufatto	Scarico superficiale
Descrizione manufatto	Scarico superficiale; le caratteristiche di tale manufatto non sono identificabili e descrivibili per la presenza di abbondante vegetazione.

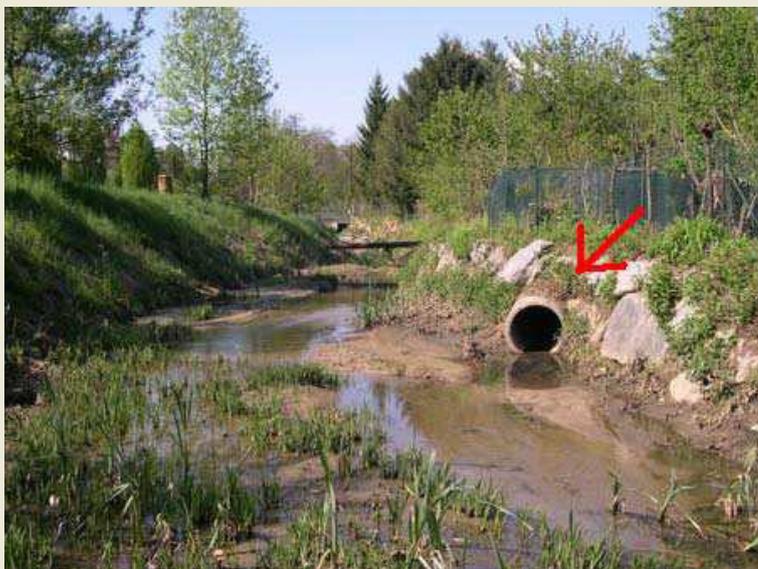
Foto

IDManufatto	Sc02
Denominazione Corso d'acqua	Torrente Riale
IDTipologia di manufatto	Scarico superficiale
Descrizione manufatto	Scarico superficiale costituito da un tubo in cemento di diametro pari a circa 60-70 cm. Buono stato di conservazione.

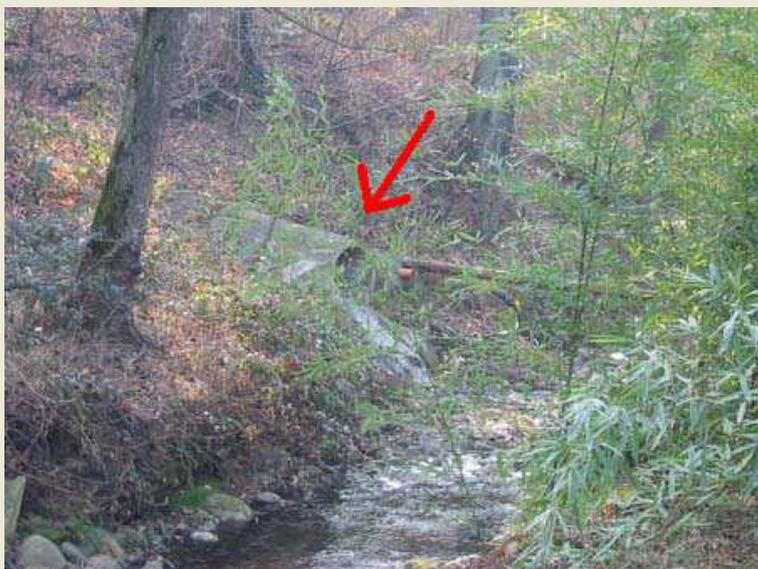
Foto

IDManufatto	Sc03
Denominazione Corso d'acqua	Torrente Riale
IDTipologia di manufatto	Scarico superficiale
Descrizione manufatto	Scarico superficiale costituito da un tubo in cemento di diametro pari a circa 50 cm. Buono stato di conservazione.

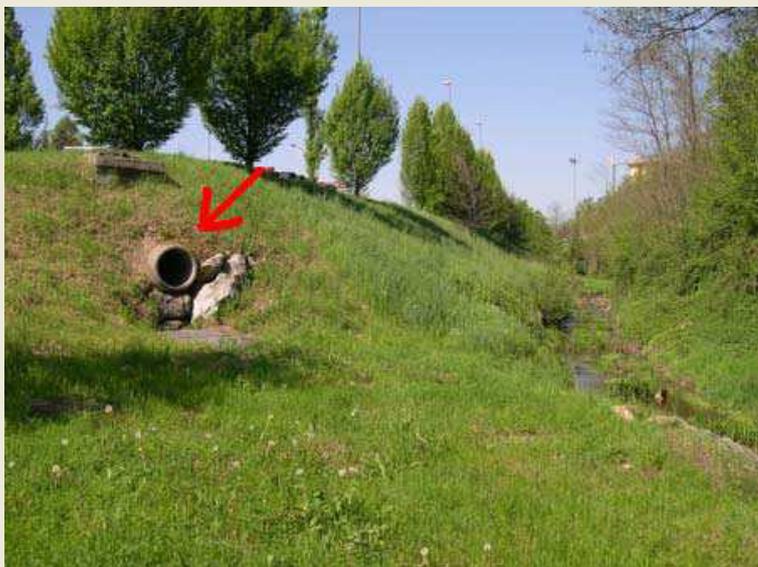
Foto

IDManufatto	Sc04
Denominazione Corso d'acqua	Torrente Riale
IDTipologia di manufatto	Scarico superficiale
Descrizione manufatto	Scarico superficiale costituito da un tubo in cemento di diametro pari a circa 60 cm. Buono stato di conservazione.

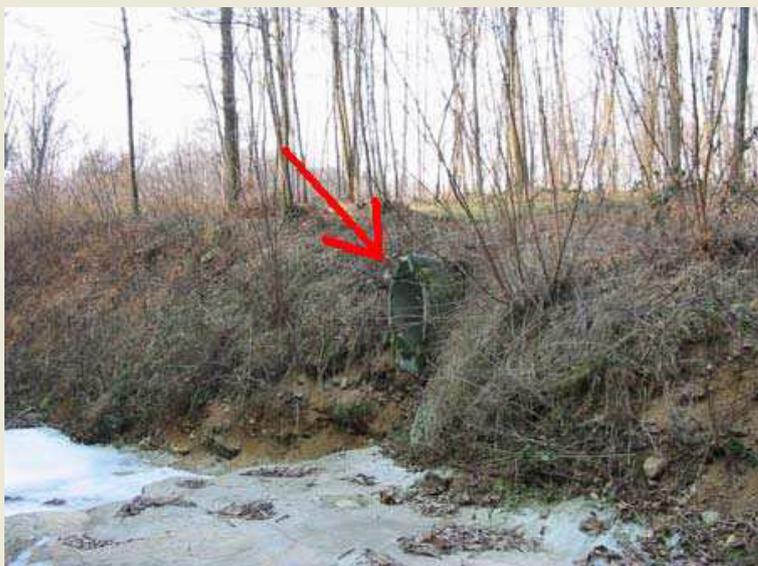
Foto

IDManufatto	Sc05
Denominazione Corso d'acqua	Torrente Riale
IDTipologia di manufatto	Scarico superficiale
Descrizione manufatto	Scarico superficiale costituito da un tubo in cemento di diametro pari a circa 60 cm. Discreto stato di conservazione.

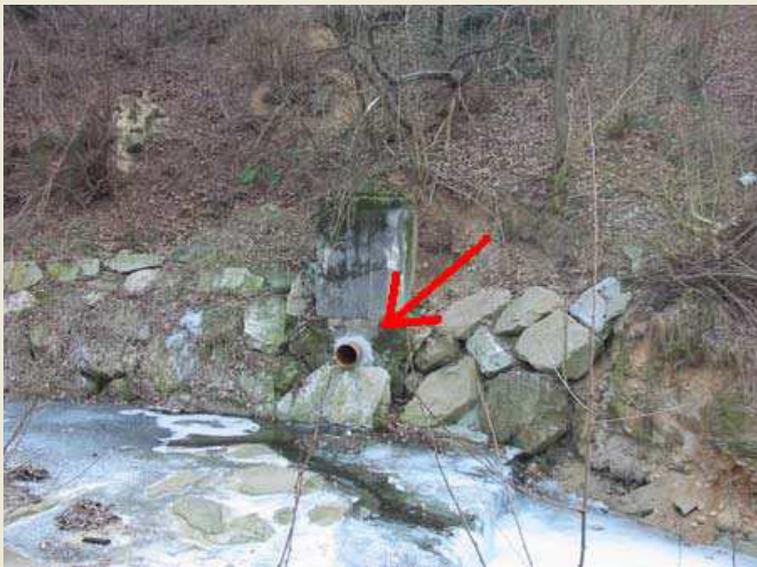
Foto

IDManufatto	Sc06
Denominazione Corso d'acqua	Torrente Riale
IDTipologia di manufatto	Scarico superficiale
Descrizione manufatto	Scarico superficiale costituito da un tubo in PVC di diametro pari a circa 10 cm. Buono stato di conservazione.

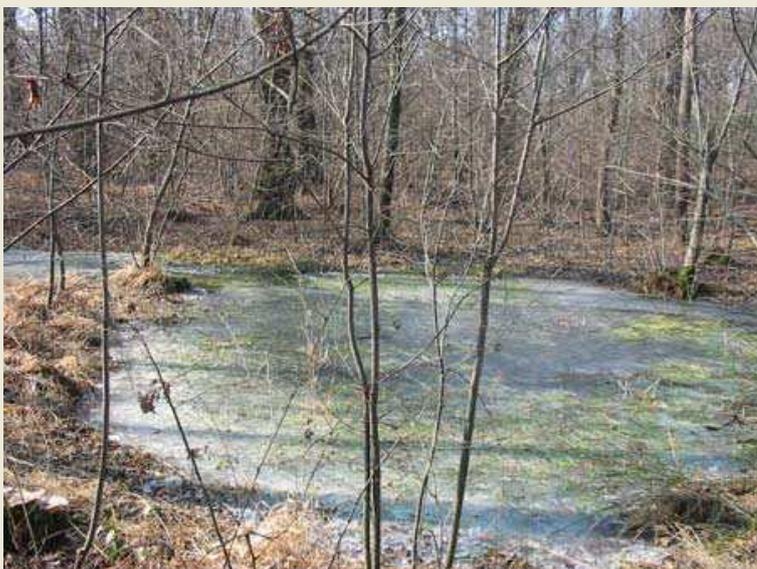
Foto

IDManufatto	So01
Denominazione Corso d'acqua	Torrente Riale
IDTipologia di manufatto	Sorgente
Descrizione manufatto	Sorgente costituita da un'area di emergenza diffusa.

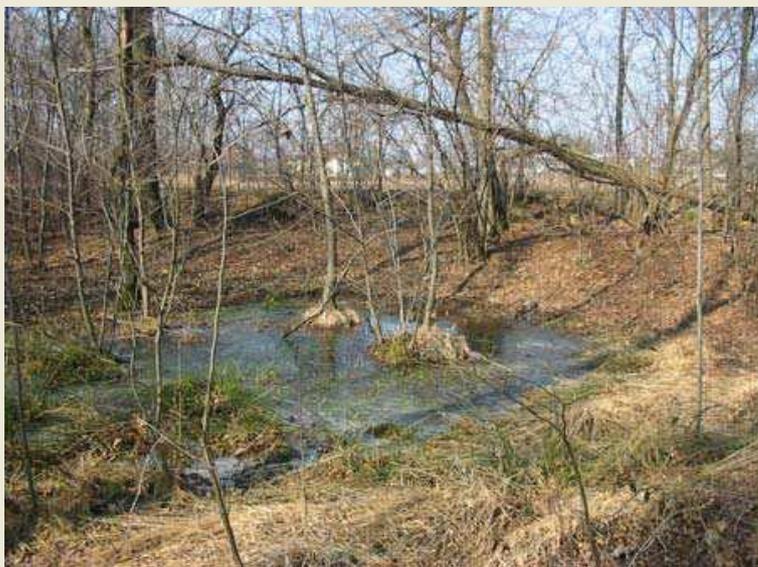
Foto

IDManufatto	So02
Denominazione Corso d'acqua	Torrente Riale
IDTipologia di manufatto	Sorgente
Descrizione manufatto	Sorgente costituita da un'area di emergenza diffusa.

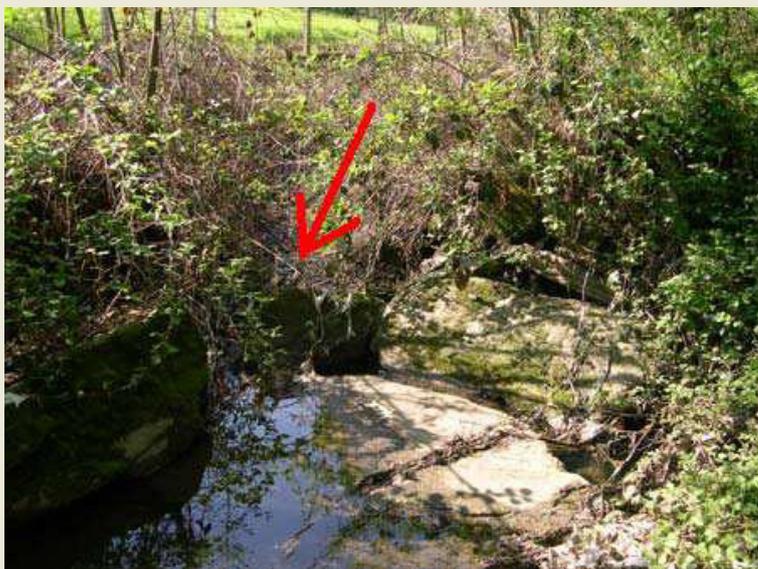
Foto

IDManufatto	So03
Denominazione Corso d'acqua	Torrente Riale
IDTipologia di manufatto	Sorgente
Descrizione manufatto	Sorgente costituita da un'area di emergenza puntuale.

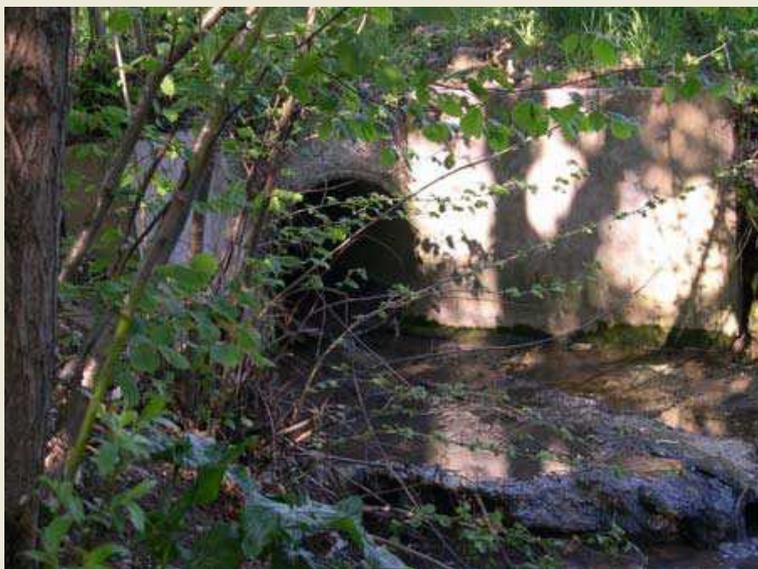
Foto

IDManufatto	To01
Denominazione Corso d'acqua	Torrente Riale
IDTipologia di manufatto	Tombinatura
Descrizione manufatto	Tombinatura costituita da un tubo in cemento di diametro pari a 60 cm dalla quale fuoriesce il corso d'acqua. Buono stato di conservazione.

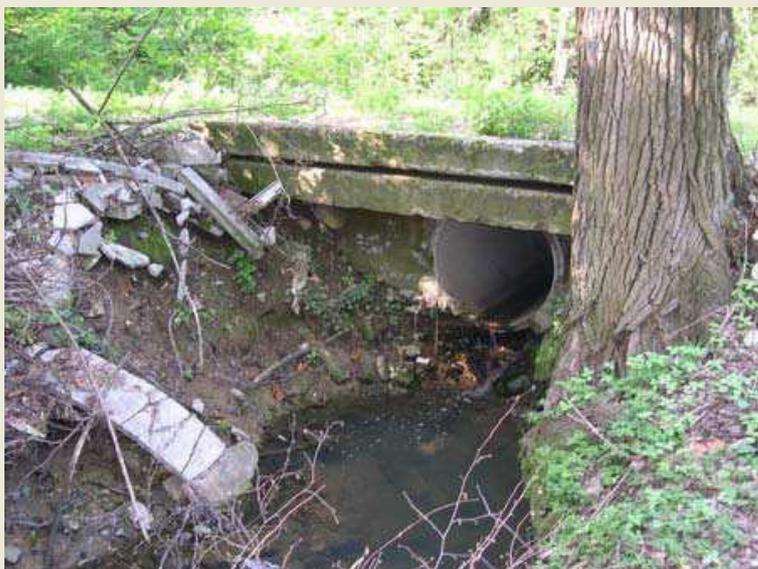
Foto

IDManufatto	To02
Denominazione Corso d'acqua	Torrente Riale
IDTipologia di manufatto	Tombinatura
Descrizione manufatto	Tombinatura sotto strada sterrata carrabile di lunghezza pari a circa 4,5 m costituita da una struttura in cemento con luce di passaggio del corso d'acqua a sezione circolare di diametro pari a circa 60 cm. Buono stato di conservazione.

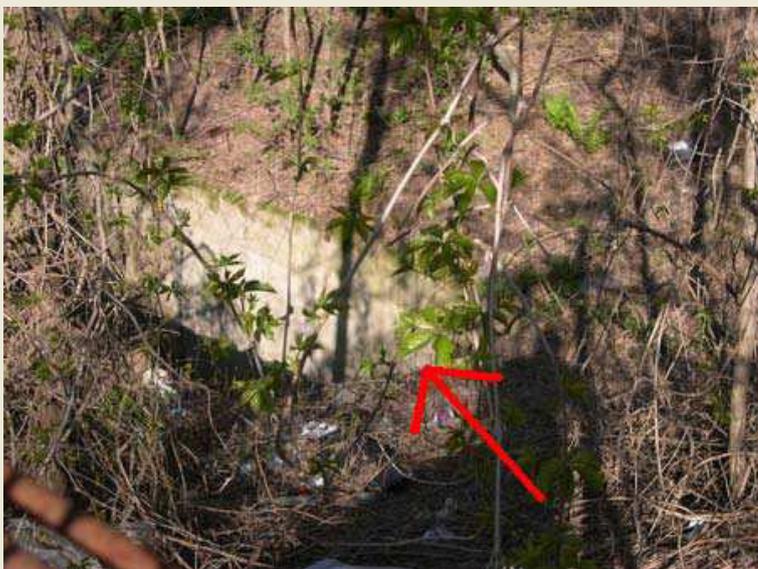
Foto

IDManufatto	To03
Denominazione Corso d'acqua	Torrente Riale
IDTipologia di manufatto	Tombinatura
Descrizione manufatto	Tombinatura sotto strada asfaltata di lunghezza pari a circa 18,0 m costituita da una struttura in cemento a sezione rettangolare di dimensioni circa 1,5 x 2,0 m nella quale si immette il corso d'acqua. Buono stato di conservazione.

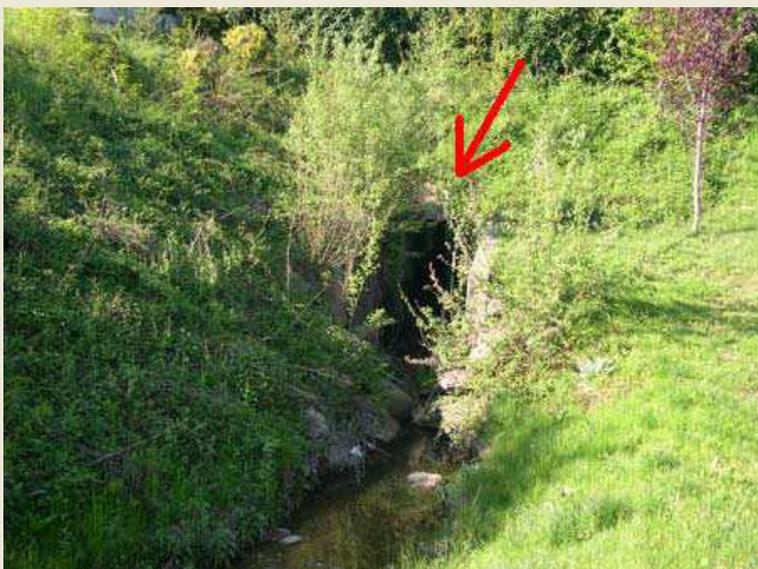
Foto

IDManufatto	To04
Denominazione Corso d'acqua	Torrente Riale
IDTipologia di manufatto	Tombinatura
Descrizione manufatto	Tombinatura sotto strada asfaltata costituita da una struttura in cemento a sezione rettangolare di dimensioni circa 1,5 x 2,0 m dalla quale fuoriesce il corso d'acqua. Buono stato di conservazione.

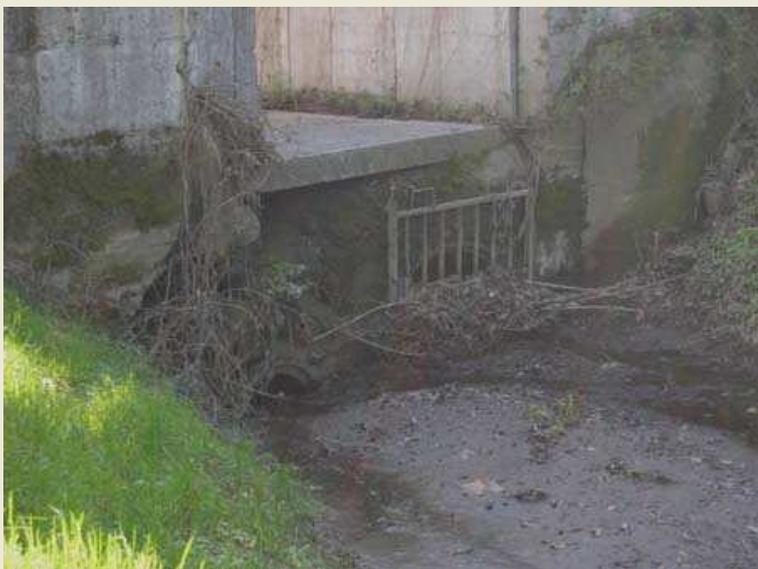
Foto

IDManufatto	To05
Denominazione Corso d'acqua	Torrente Riale
IDTipologia di manufatto	Tombinatura
Descrizione manufatto	Tombinatura sotto il canale artificiale Can01 costituita da una struttura in cemento comprendente n. 2 sezioni circolari di diametro 40 cm (sx) e 70 cm con griglia (dx) nella quale si inserisce il corso d'acqua. Presenza di detriti di varia natura.

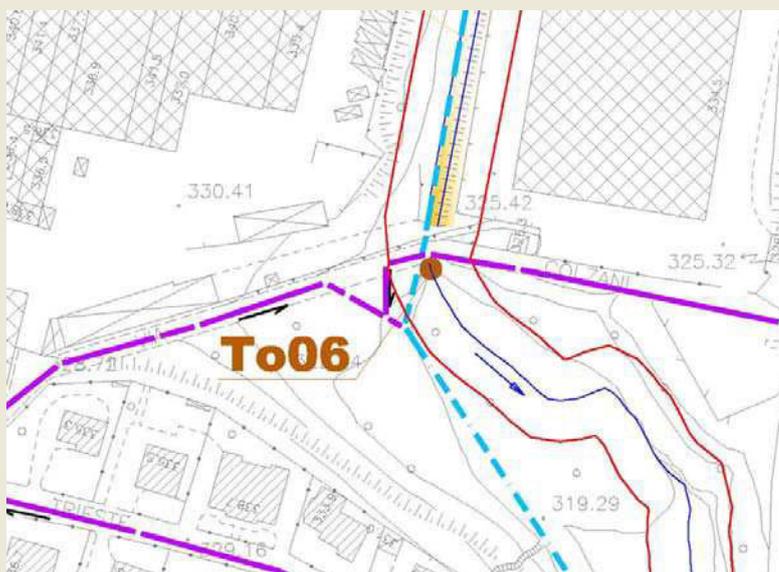
Foto

IDManufatto	To06
Denominazione Corso d'acqua	Torrente Riale
IDTipologia di manufatto	Tombinatura
Descrizione manufatto	Tombinatura dalla quale fuoriesce il corso d'acqua.

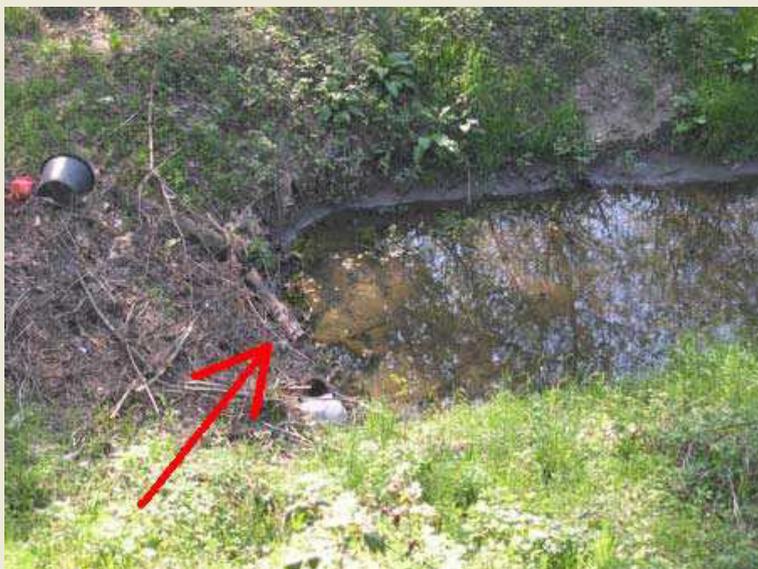
Foto

IDManufatto	To07
Denominazione Corso d'acqua	Torrente Riale
IDTipologia di manufatto	Tombinatura
Descrizione manufatto	Tombinatura sotto strada asfaltata nella quale si inserisce il corso d'acqua. Per la presenza di detriti non sono identificabili e descrivibili le caratteristiche di tale manufatto. Pessimo stato di conservazione.

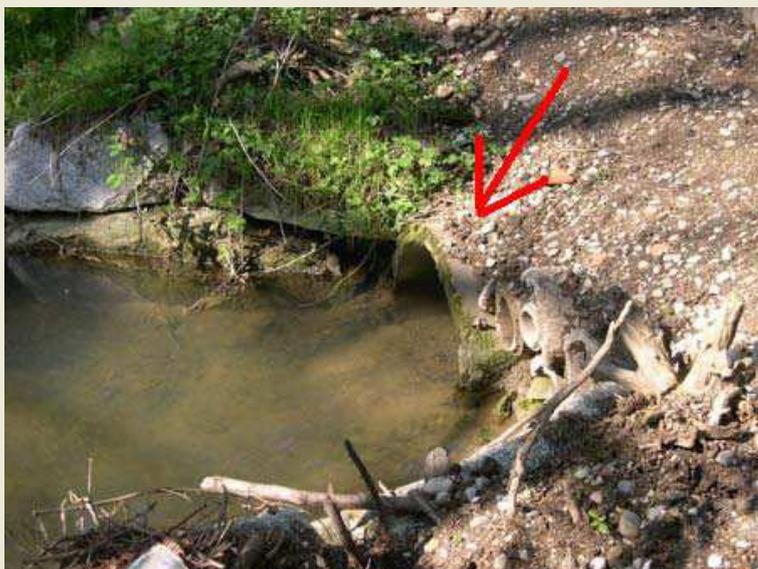
Foto

IDManufatto	To08
Denominazione Corso d'acqua	Torrente Riale
IDTipologia di manufatto	Tombinatura
Descrizione manufatto	Tombinatura sotto strada sterrata di lunghezza pari a circa 4,5 m costituita da un tubo di cemento e materiale ghiaioso di diametro pari a circa 60-70 cm. Discreto stato di conservazione.

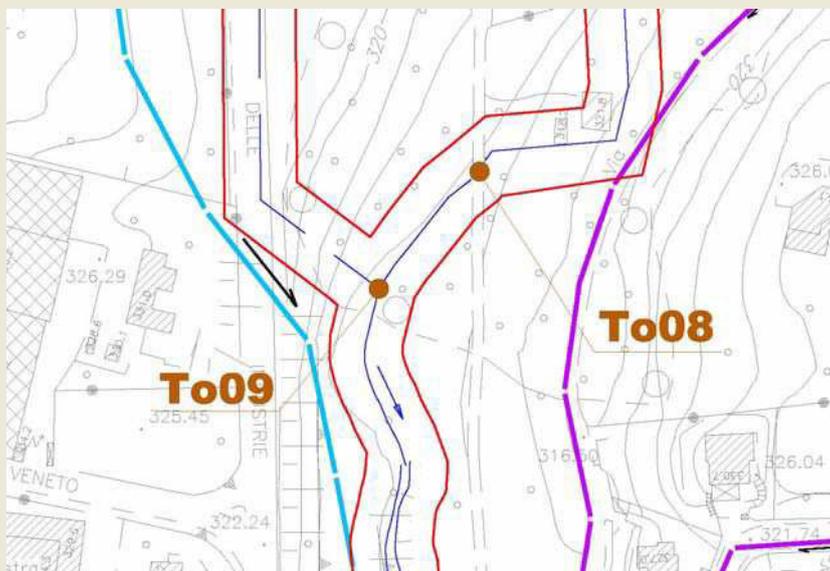
Foto

IDManufatto	To09
Denominazione Corso d'acqua	Torrente Riale
IDTipologia di manufatto	Tombinatura
Descrizione manufatto	Tombinatura dalla quale fuoriesce il corso d'acqua; le caratteristiche di tale manufatto non sono identificabili e descrivibili per la presenza di abbondante vegetazione.

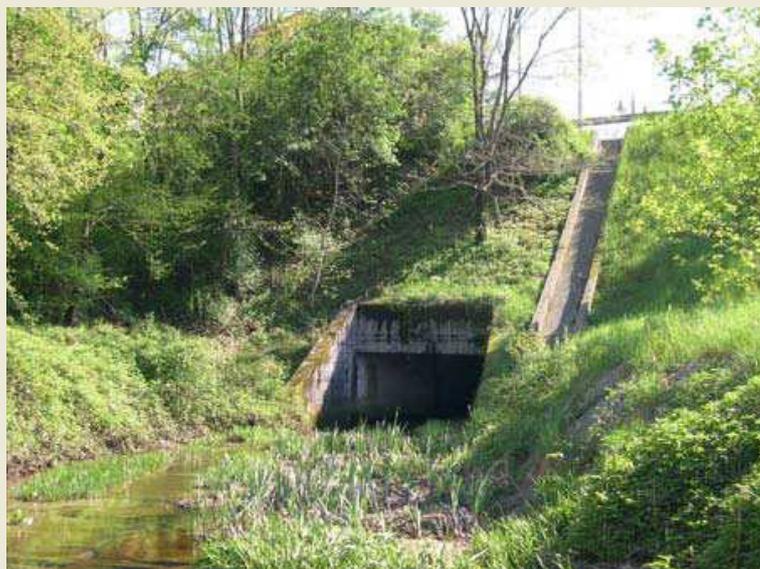
Foto

IDManufatto	To10
Denominazione Corso d'acqua	Torrente Riale
IDTipologia di manufatto	Tombinatura
Descrizione manufatto	Tombinatura di lunghezza pari a circa 120,0 m costituita da una struttura in cemento a sezione rettangolare di dimensioni pari a circa 1,5 x 2,0 m nella quale si inserisce il corso d'acqua. Buono stato di conservazione.

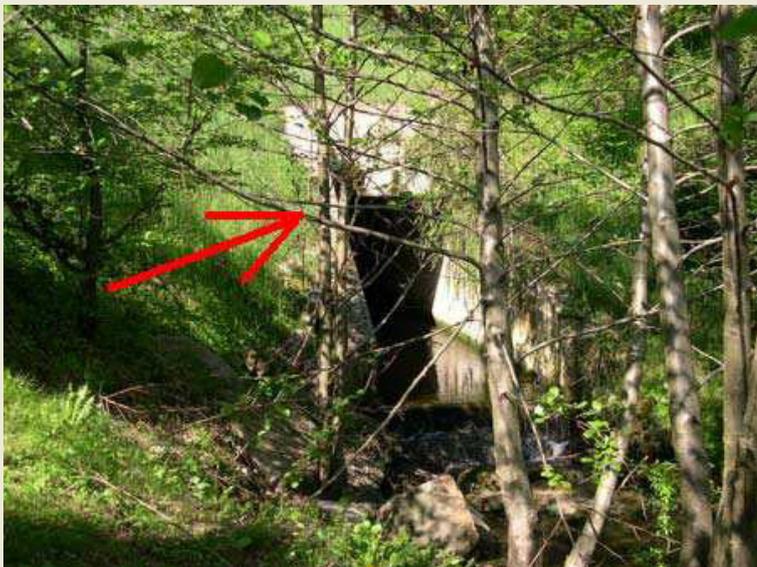
Foto

IDManufatto	To11
Denominazione Corso d'acqua	Torrente Riale
IDTipologia di manufatto	Tombinatura
Descrizione manufatto	Tombinatura costituita da una struttura in cemento a sezione rettangolare di dimensioni pari a circa 1,5 x 1,5 m dalla quale fuoriesce il corso d'acqua. Buono stato di conservazione.

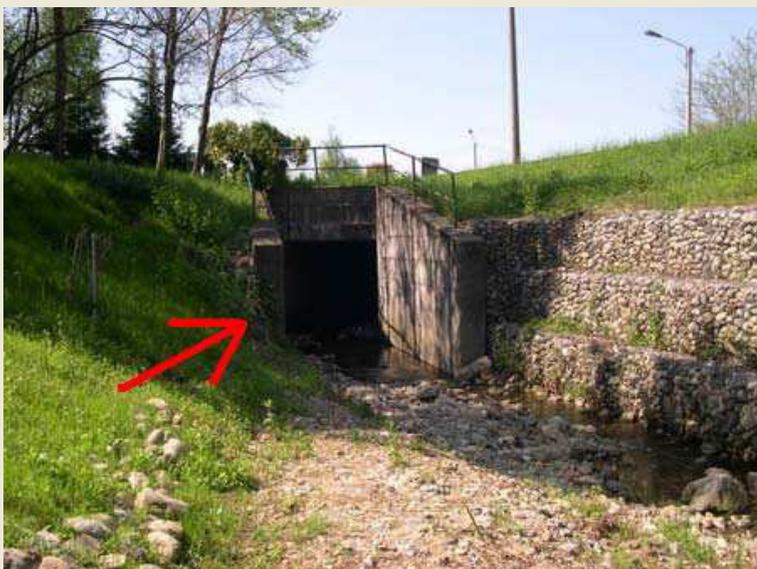
Foto

IDManufatto	To12
Denominazione Corso d'acqua	Torrente Riale
IDTipologia di manufatto	Tombinatura
Descrizione manufatto	Tombinatura sotto rotonda stradale di lunghezza pari a circa 70,0 m costituita da una struttura in cemento a sezione rettangolare di dimensioni pari a circa 2,5 x 2,0 m nella quale si inserisce il corso d'acqua. Buono stato di conservazione.

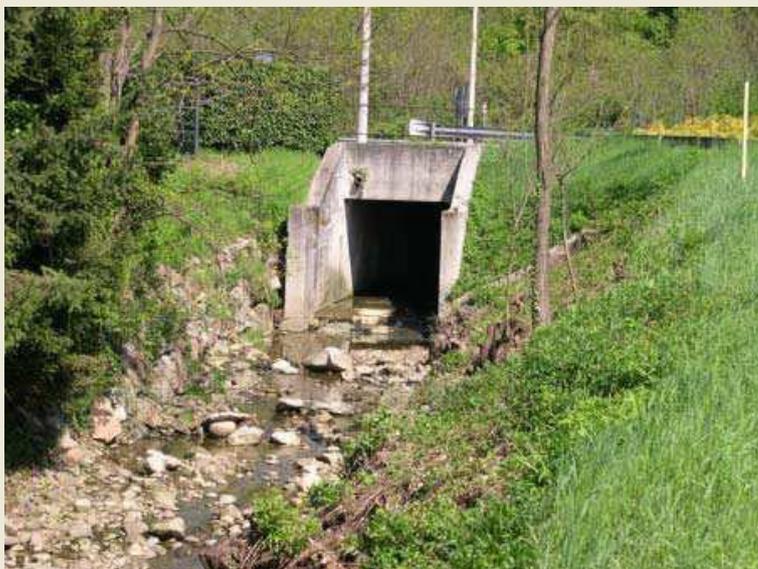
Foto

IDManufatto	To13
Denominazione Corso d'acqua	Torrente Riale
IDTipologia di manufatto	Tombinatura
Descrizione manufatto	Tombinatura sotto rotonda stradale costituita da una struttura in cemento a sezione rettangolare di dimensioni pari a circa 2,5 x 2,0 m dalla quale fuoriesce il corso d'acqua. Buono stato di conservazione.

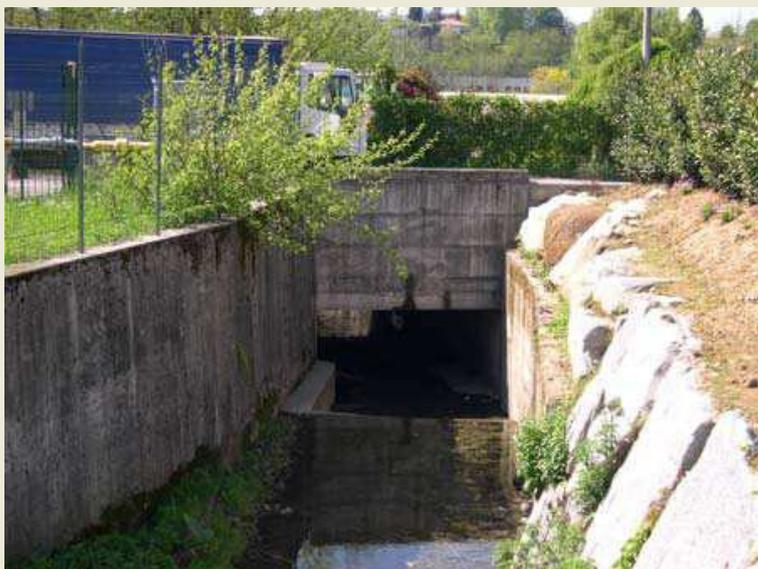
Foto

IDManufatto	To14
Denominazione Corso d'acqua	Torrente Riale
IDTipologia di manufatto	Tombinatura
Descrizione manufatto	Tombinatura sotto strada asfaltata di lunghezza pari a circa 15,0 m costituita da una struttura in cemento a sezione rettangolare di dimensioni pari a circa 1,0 x 2,0 m. Buono stato di conservazione.

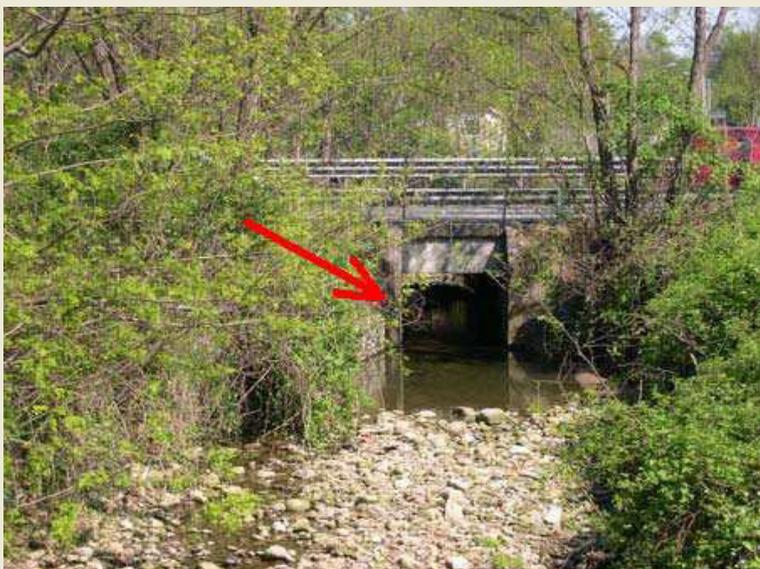
Foto

IDManufatto	To15
Denominazione Corso d'acqua	Torrente Riale
IDTipologia di manufatto	Tombinatura
Descrizione manufatto	Tombinatura sotto strada asfaltata (Autostrada) di lunghezza pari a circa 25,0 m costituita da una struttura in cemento a sezione rettangolare di dimensioni pari a circa 1,5 x 1,5 m. Buono stato di conservazione.

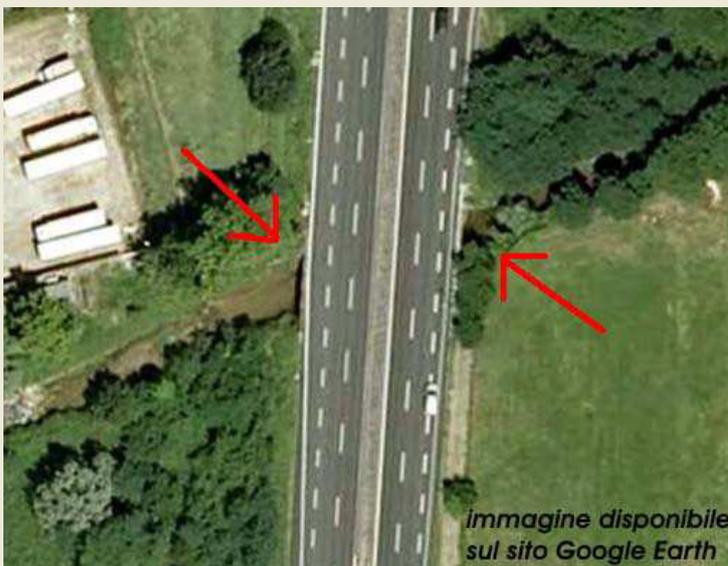
Foto

IDManufatto	To16
Denominazione Corso d'acqua	Torrente Arno
IDTipologia di manufatto	Tombinatura
Descrizione manufatto	Tombinatura sotto strada asfaltata (Autostrada) di lunghezza pari a circa 26,0 m costituita da una struttura in cemento a sezione rettangolare.

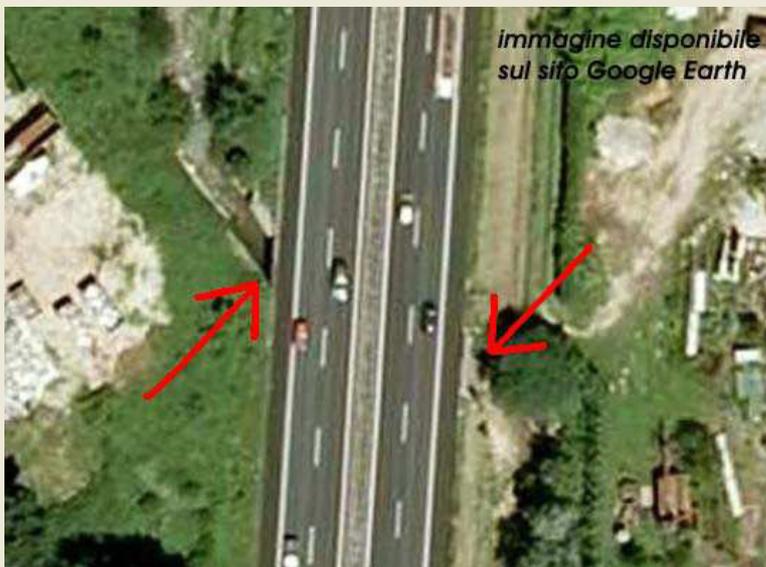
Foto

IDManufatto	To17
Denominazione Corso d'acqua	Torrente Arno
IDTipologia di manufatto	Tombinatura
Descrizione manufatto	Tombinatura sotto strada asfaltata (Autostrada) di lunghezza pari a circa 27,0 m costituita da una struttura in cemento a sezione rettangolare.

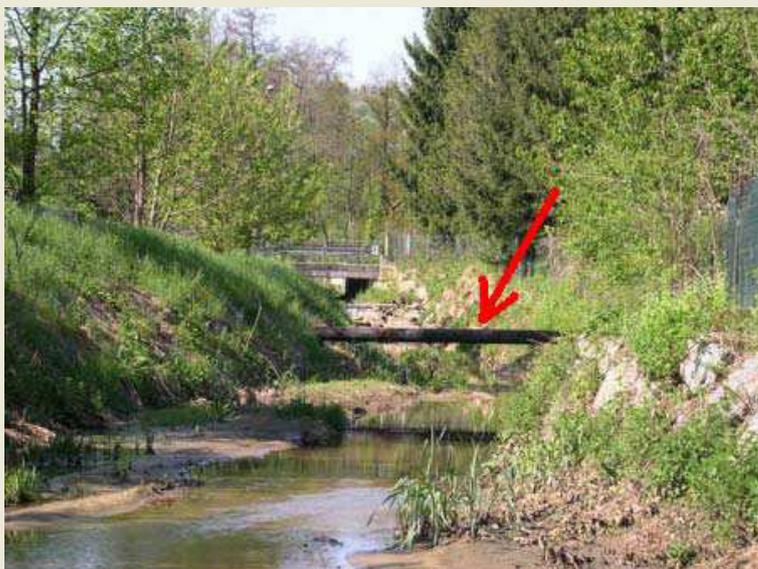
Foto

IDManufatto	Tu01
Denominazione Corso d'acqua	Torrente Riale
IDTipologia di manufatto	Tubazione pensile
Descrizione manufatto	Tubazione pensile di lunghezza pari a circa 11,0 m costituita da un tubo metallico di diametro pari a circa 30 cm. Discreto stato di conservazione.

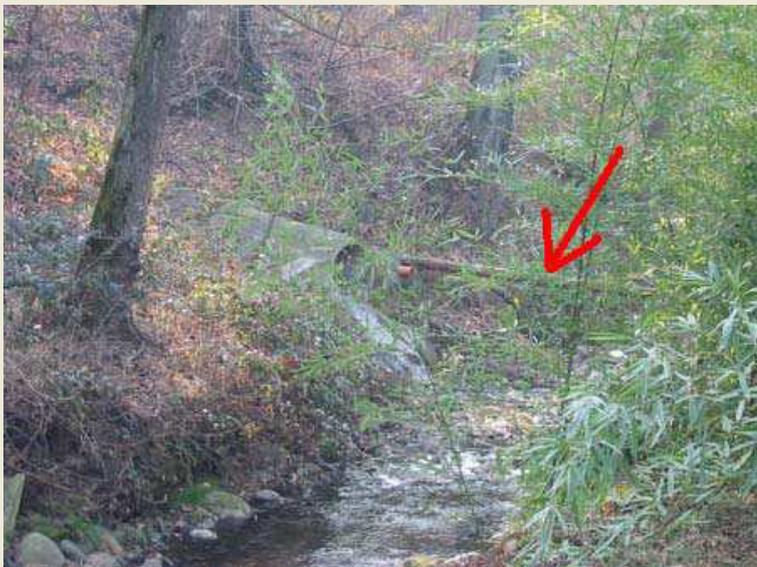
Foto

IDManufatto	Tu02
Denominazione Corso d'acqua	Torrente Riale
IDTipologia di manufatto	Tubazione pensile
Descrizione manufatto	Tubazione pensile di lunghezza pari a circa 10,0 m costituita da un tubo metallico di diametro pari a circa 20 cm. Discreto stato di conservazione.

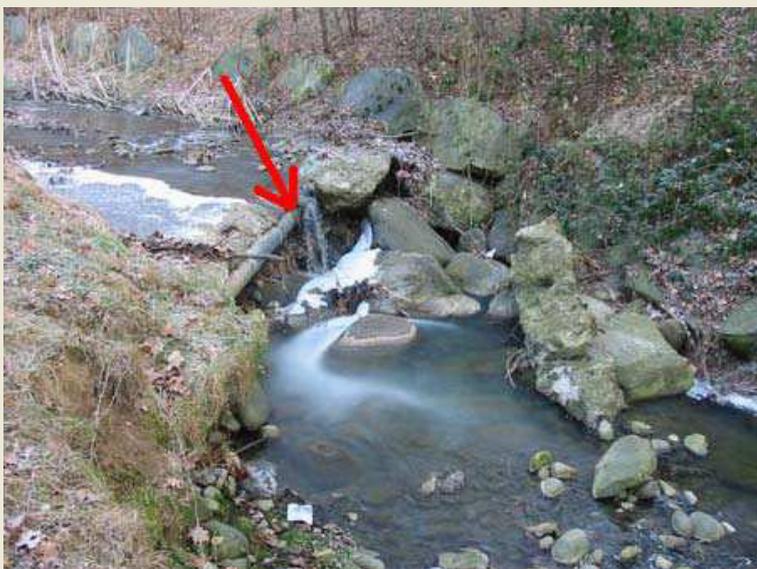
Foto

IDManufatto	Tu03
Denominazione Corso d'acqua	Torrente Riale
IDTipologia di manufatto	Tubazione pensile
Descrizione manufatto	Tubazione pensile di lunghezza pari a circa 8,0 m costituita da un tubo metallico di diametro pari a circa 20 cm. Discreto stato di conservazione.
